INWENTARYZACJA DENDROLOGICZNA

**Rozbudowa Al. Jana Pawła II w Białej Podlaskiej
na odcinku od ul. Janowskiej do ul. Terebelskiej w zakresie
budowy drogi dla rowerów, budowy i przebudowy drogi dla pieszych
wraz z infrastrukturą towarzyszącą.**

Biała Podlaska, grudzień 2024r.

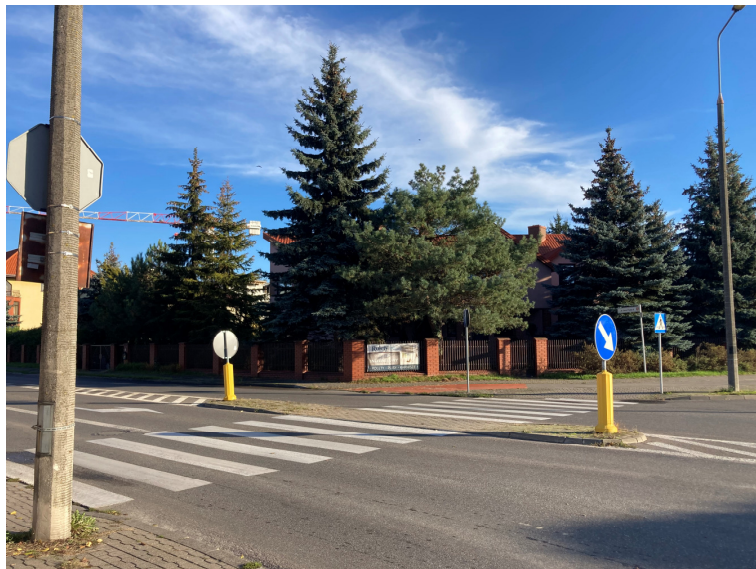
Po przeprowadzonej inwentaryzacji określić można, że głównymi drzewami tworzącymi szatę roślinną na terenie objętym opracowaniem są drzewa iglaste, w tym najbardziej liczne Świerki kłujące - *Picea pungens*, rosnące w rzędzie przy ulicy i na posesji prywatnej, na rogu Alei Jana Pawła II i ulicy Janowskiej.

Fot. 1. Drzewa przy posesji prywatnej na rogu Alei Jana Pawła II i ul. Janowskiej.

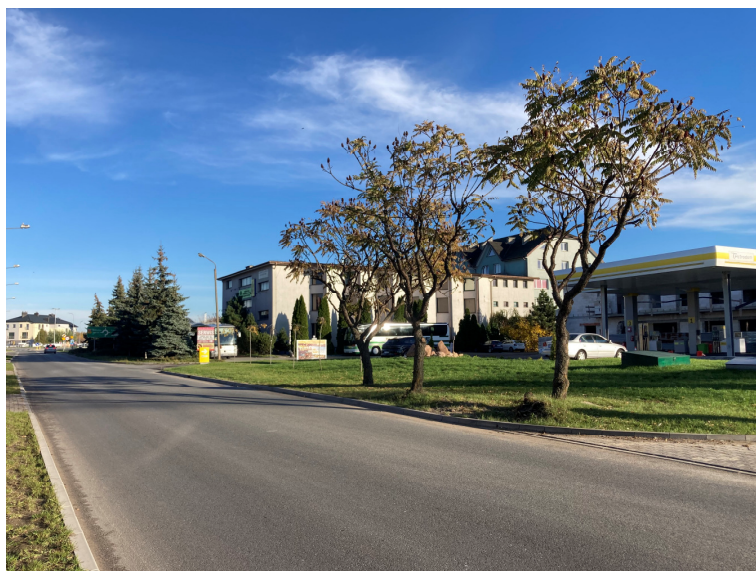
Ogólny stan zdrowotny drzewostanu jest dobry, widoczne są jedynie ślady cięć. Wyjątkiem są trzy Jodły koreańskie – *Abies koreana*, które chorują oraz jeden z Sumaków octowców, na którym rozsiewa się Hubiak pospolity – *Fomes fomentarius*.

Fot. 2. Sumaki octowce przy Alei Jana Pawła II.

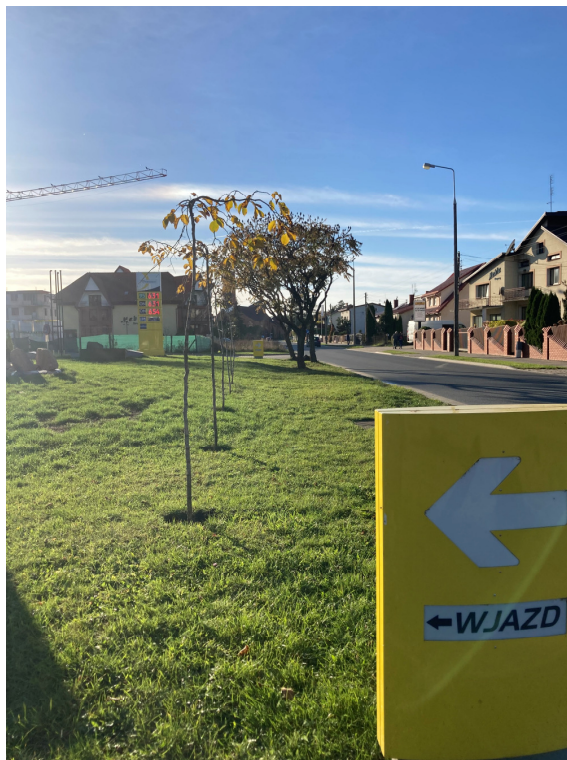
Z drzew liściastych występują tylko dwa gatunki: Wiąz „Camperdownii” – *Ulmus „Camperdownii”* i Sumak octowiec – *Rhus Typina*, łącznie w ilości 9 sztuk, z czego wiąz są bardzo młode, posadzone w roku pierwszej wizji lokalnej, czyli jesienią 2023 roku.

Fot. 3. Młode Wiązy „Camperdownii” przy stacji benzynowej.

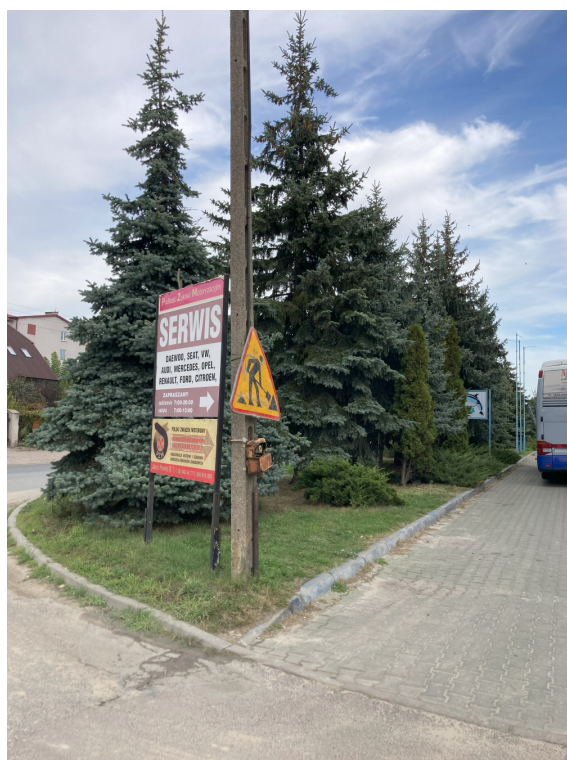
Fot. 4. Drzewa o numerach porządkowych 19-33 przy parkingu Hotelu „Delfin”.

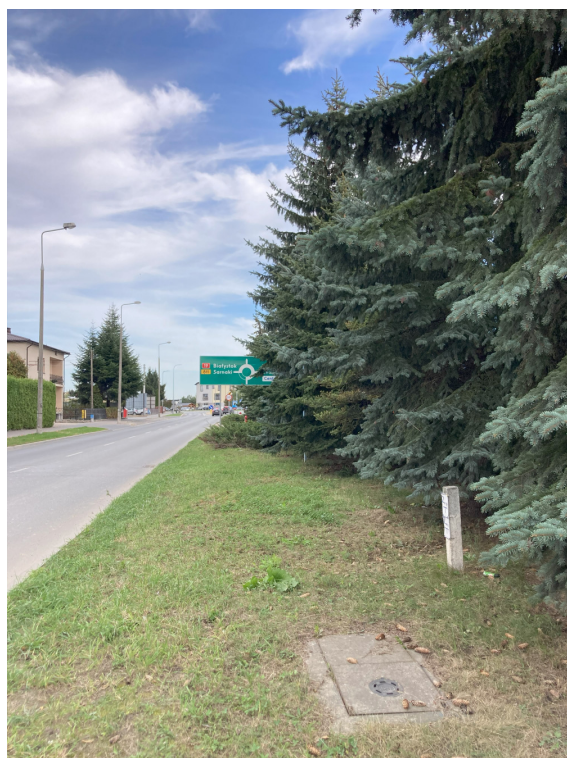
Fot. 5. Drzewa o numerach porządkowych 19-33 przy parkingu Hotelu „Delfin”.
Widok od strony Alei Jana Pawła II.

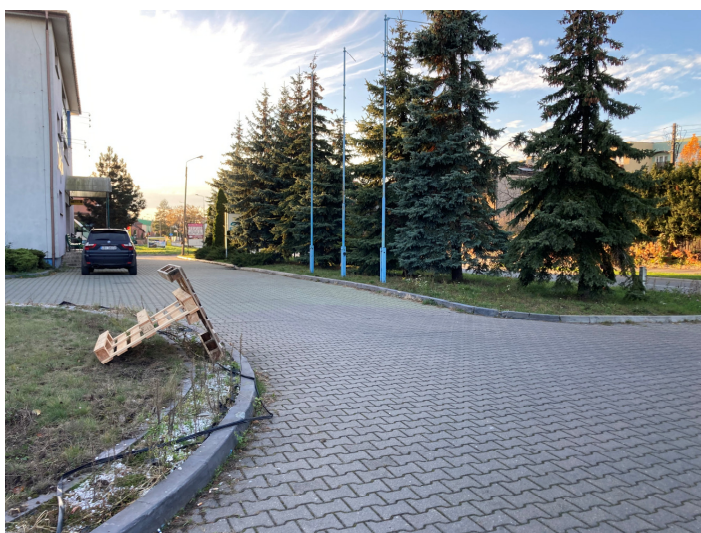
Fot. 6. Drzewa o numerach porządkowych 33-19 przy parkingu Hotelu „Delfin”.
Widok z parkingu.

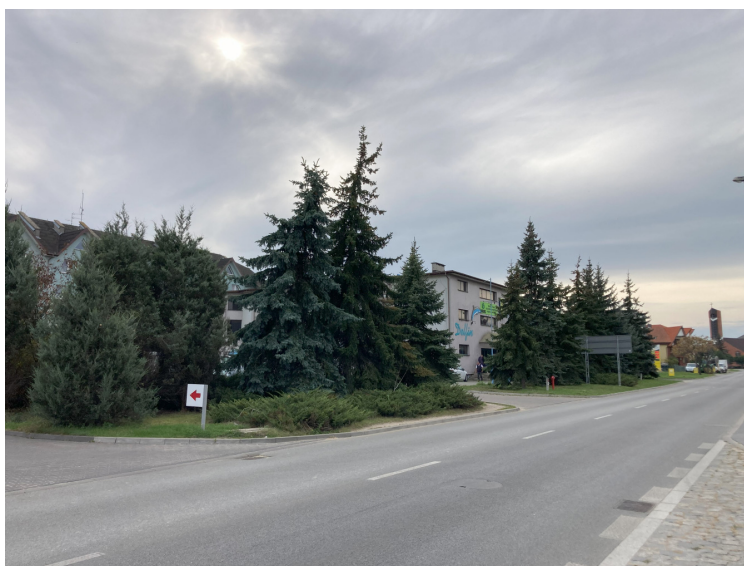
Fot. 7. Rząd drzew przy parkingu Hotelu „Delfin”. Widok od strony ronda Podlaskiej Wytwórni Samolotów. Po lewej Jałowce wirginijskie „Skyrocket”.
