PROJEKT BUDOWLANY - część 2

PROJEKT ARCHITEKTONICZNO-BUDOWLANY

NAZWA INWESTYCJI:	PRZEBUDOWA I REMONT BUDYNKU KORDEGARDY mieszczącego galerię sztuki „Galerię Podlaską” wraz z urządzeniami budowlanymi i utwardzeniami
NAZWA OBIEKTU:	BUDYNEK KORDEGARDY mieszczący galerię sztuki „Galerię Podlaską” na terenie zespołu zamkowego poradziwiłowskiego w Białej Podlaskiej wraz z urządzeniami budowlanymi i utwardzeniami
ADRES OBIEKTU:	ul. Warszawska 12 21-500 Biała Podlaska
KATEGORIA OBIEKTU:	IX
USYTUOWANIE:	jednostka ewidencyjna: 066101_1 gmina miejska Biała Podlaska, obwód 0001, działka nr ewid. 2113/1
INWESTOR:	GMINA MIEJSKA BIAŁA PODLASKA
ADRES INWESTORA:	ul. marsz. J. Piłsudskiego 3 21-500 Biała Podlaska

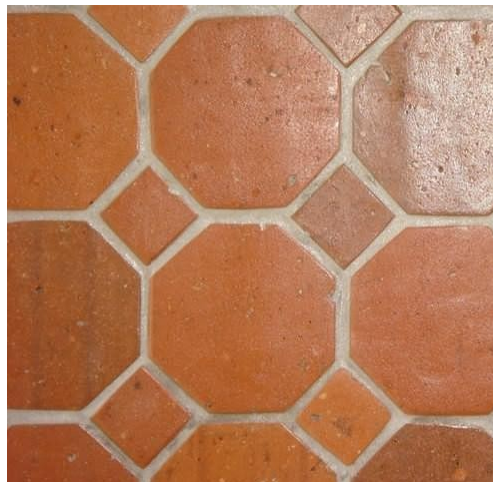
Posadzka na parterze z płytek podłogowych ceglanych ośmiokątnych o długości boku 10 cm w kolorze ceglasmym z wstawkami kwadratowymi, według wzoru pokazanym obok.
