## **PRZEDMIOT ZAMÓWIENIA BUDYNKU KORDEGARDY**

Przebudowa i remont budynku kordegardy, mieszczącego galerię sztuki „Galerię Podlaską” wraz z urządzeniami budowlanymi i utwardzeniami w otoczeniu w Białej Podlaskiej przy ul. Warszawskiej 12.

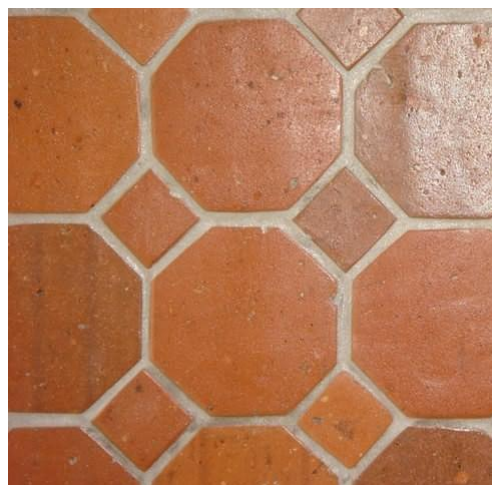
Posadzka na parterze z płytek podłogowych ceglanych ośmiokątnych o długości boku 10 cm w kolorze ceglastym z wstawkami kwadratowymi, według wzoru pokazanym obok.
